ЗАКЛЮЧЕНИЕ № 14/2012-ТД

ПО РЕЗУЛЬТАТАМ ОБСЛЕДОВАНИЯ

на
горизонтальный стальной резервуар

Наименование (тип, марка):	**РГС-75**
Позиционный №:	**7**
Заводской №:	**-**
Место установки:	**ДЭС «Окунево», с. Окунев Нос, Усть-Цилемский район, Республика Коми**
Владелец:	**ООО «Республиканская Генерирующая Компания»**

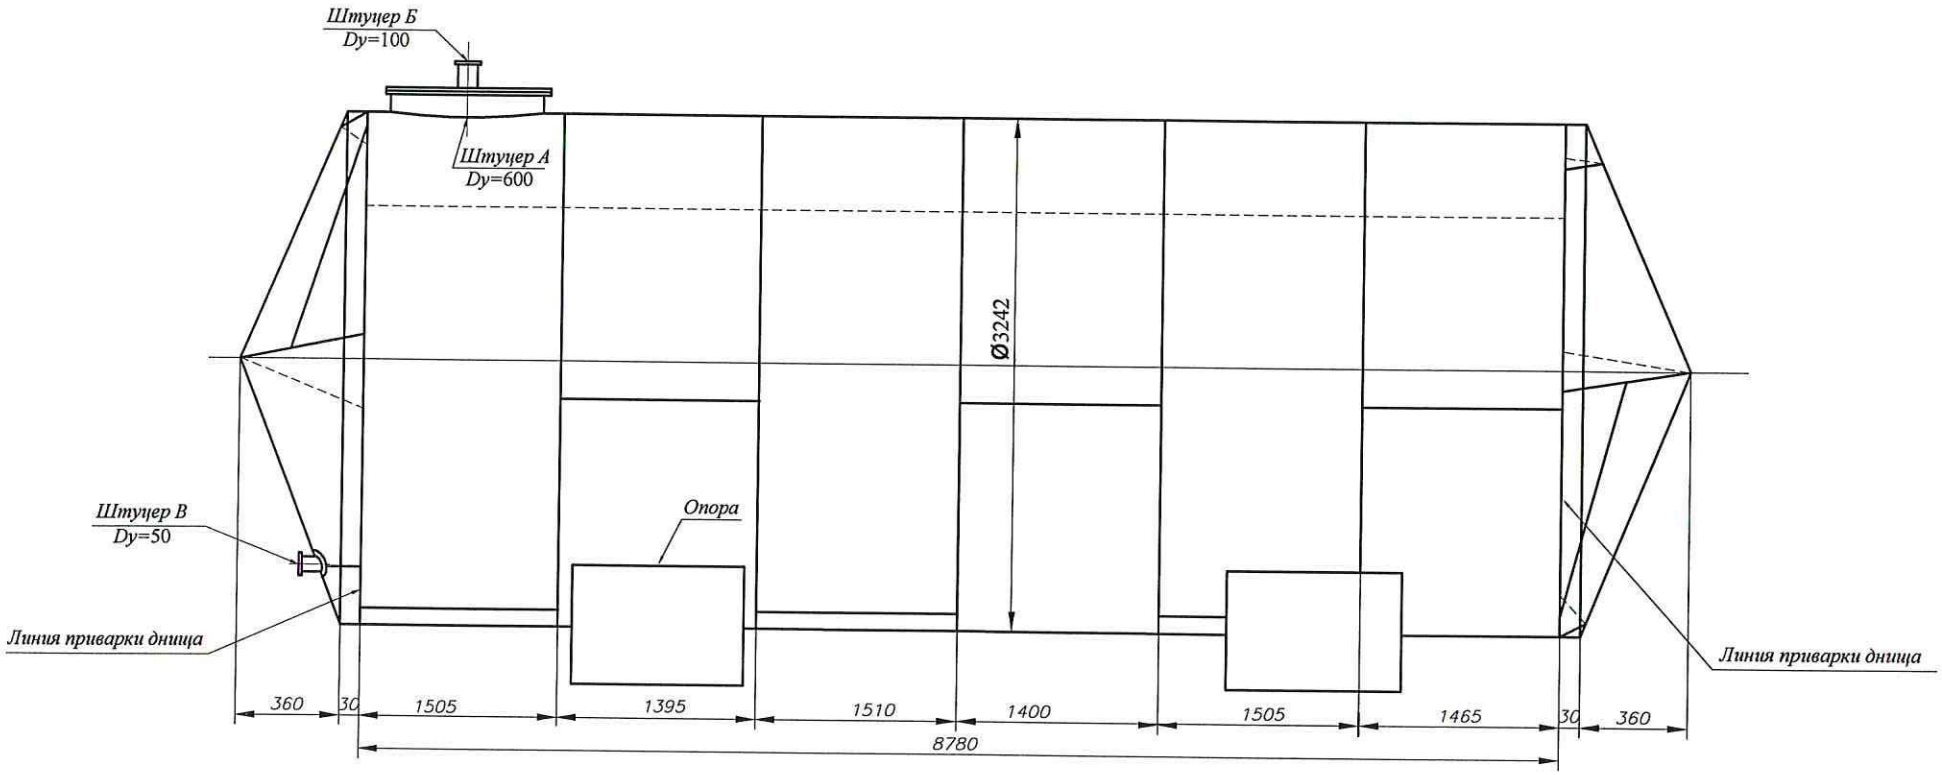
№№ п/п	Описание дефекта	Место нахождения	Способ устранения
1	2	3	4
1.	Основной металл:		
1.1.	Основной металл Обечайки В имеет вмятину глубиной 30 мм, высотой 350 мм и длиной 570 мм	Обечайка В	Контролировать при проведении очередных обследований изменение размеров вмятин и подвергать контролю физическими методами неразрушающего контроля на деформированных участках

2.	Опорные элементы		
2.1.	Бетонные опорные элементы имеют трещины	Опорные элементы	Провести восстановительный ремонт или усиление металлическими обоймами

№№ п/п	Описание дефекта	Место нахождения	Способ устранения
1	2	3	4
3.1.	Отсутствует замерной патрубок (несоответствие п.2.6.7 ПБ 09-560-03, п.п. 4.7.3, 4.7.13 ПБ 09-540-03)	Резервуар	Оснастить резервуар замерным патрубком
3.2.	Отсутствует приёмный патрубок (несоответствие п.2.6.7 ПБ 09-560-03, п.п. 4.7.3, 4.7.13 ПБ 09-540-03)	Резервуар	Оснастить резервуар приемным патрубком

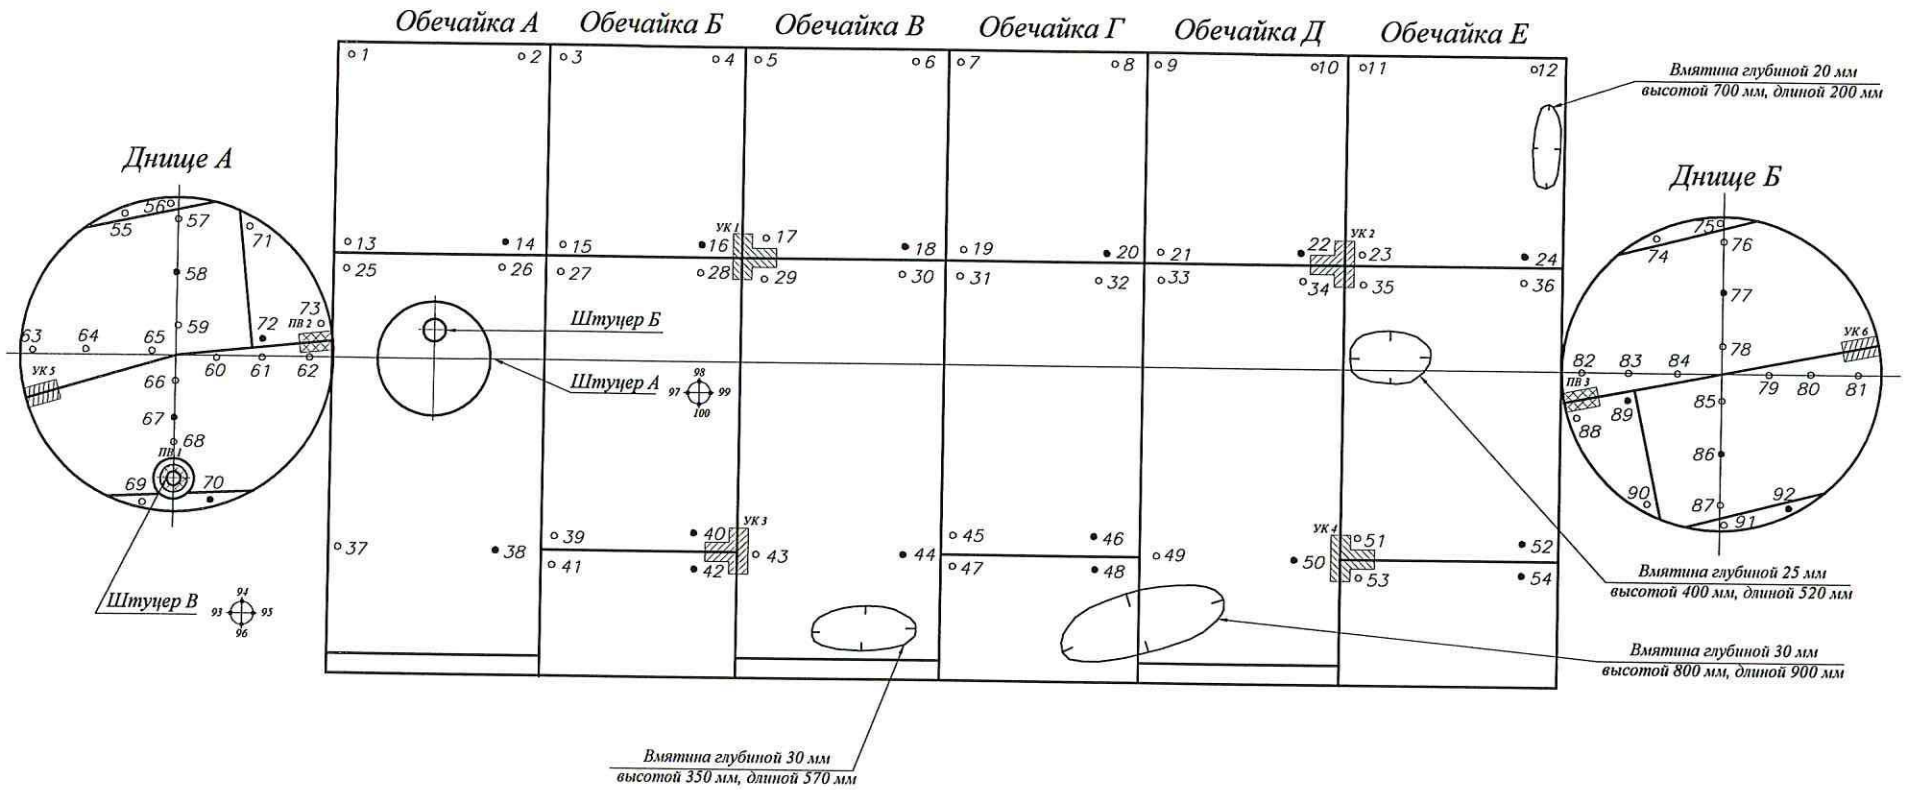
Приложение № 10

– Основной металл обечайки имеет четыре вмятины (1-ая: глубиной 30 мм, высотой 350 мм и длиной 570 мм, 2-ая: глубиной 30 мм, высотой 800 мм и длиной 900 мм, 3-я: глубиной 25 мм, высотой 400 мм и длиной 520 мм, 4-ая: глубиной 20 мм, высотой 700 мм и длиной 200 мм), деформированные участки недопустимых дефектов не имеют (см. Приложение № 10);
